# TECHNICKÉ POSOUZENÍ STAVU OBJEKTU

Objekt: Panelový dům

Zpracoval: Revital Group s.r.o.

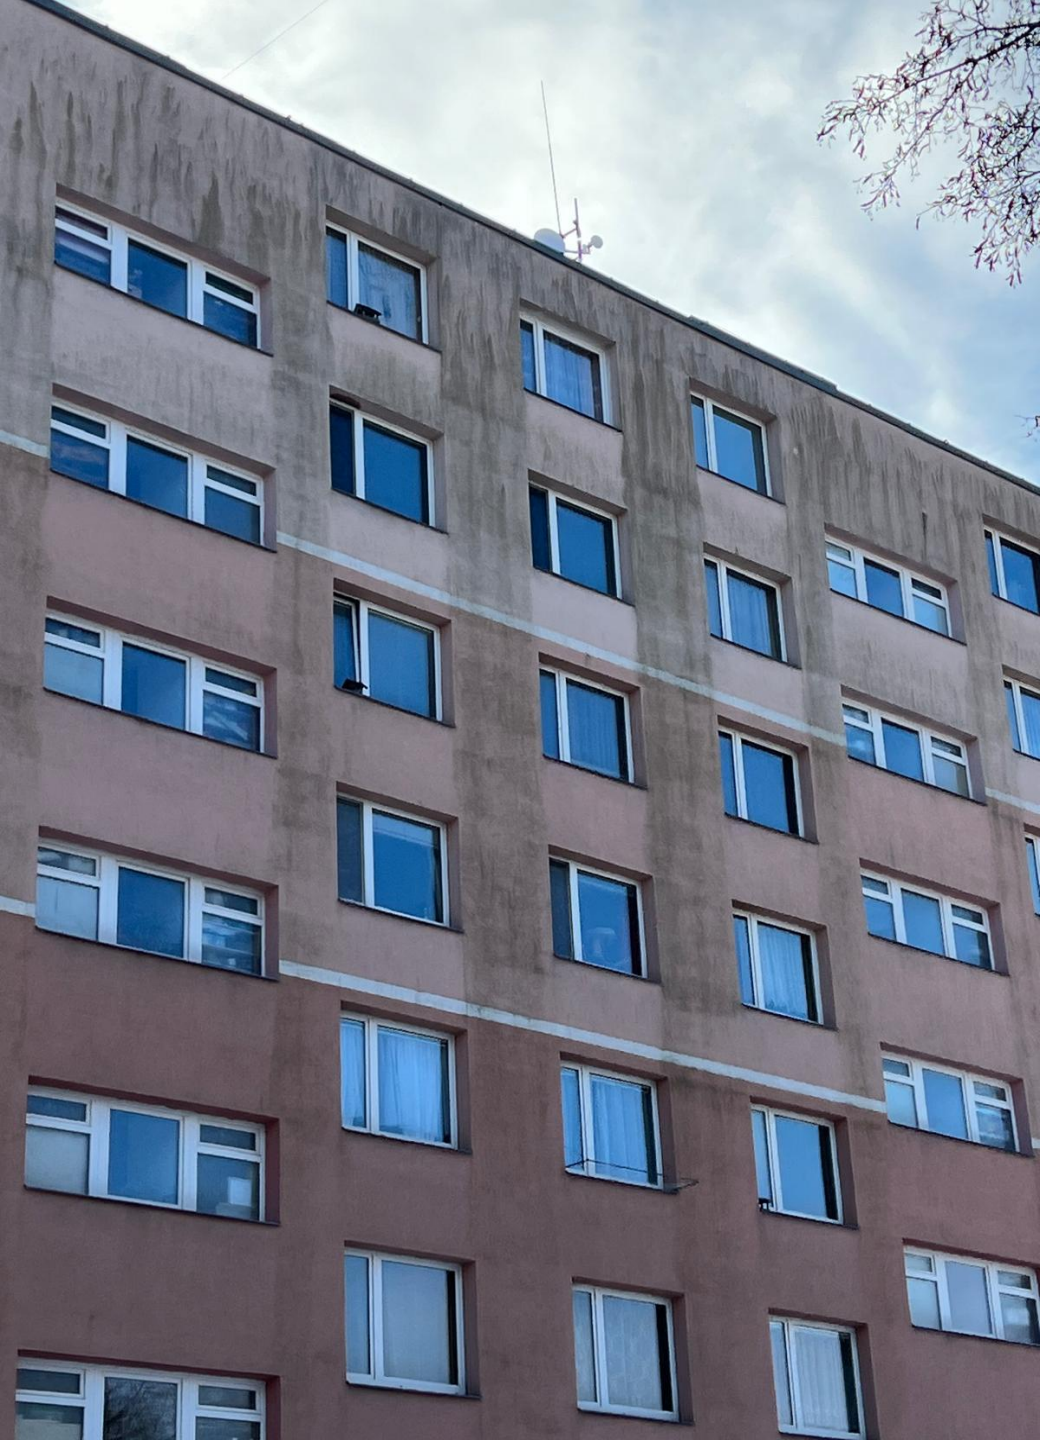
## **Rozsáhlé biotické napadení (řasy, plísně, mechy)**

Na značné části plochy fasády, zejména na severních a stinných stranách a v horních patrech, je patrný masivní výskyt organických nečistot (černé a zelené mapy).

**Příčina:** Stávající omítka ztratila vlivem stáří svou vodoodpudivou (hydrofobní) schopnost. Povrch je porézní, nasákavý a zadržuje vlhkost, což vytváří ideální prostředí pro růst mikroorganismů.

**Riziko:** Spory plísní a řas nejsou jen estetickým problémem. Jejich kořenový systém narušuje strukturu omítky do hloubky (mikrotrhliny) a zadržovaná vlhkost snižuje tepelně-izolační schopnosti celého systému.

Aplikace hloubkového likvidačního prostředku HET Likvisan pro zahubení kořenového systému plísní následované tlakovým mytím.

Aplikace fasádního nátěru HET Mikral Renovo Active. Tento nátěr obsahuje výztužná mikrovlákná a obsahuje biocidní přísady chránící proti opětovnému růstu mikroorganismů.

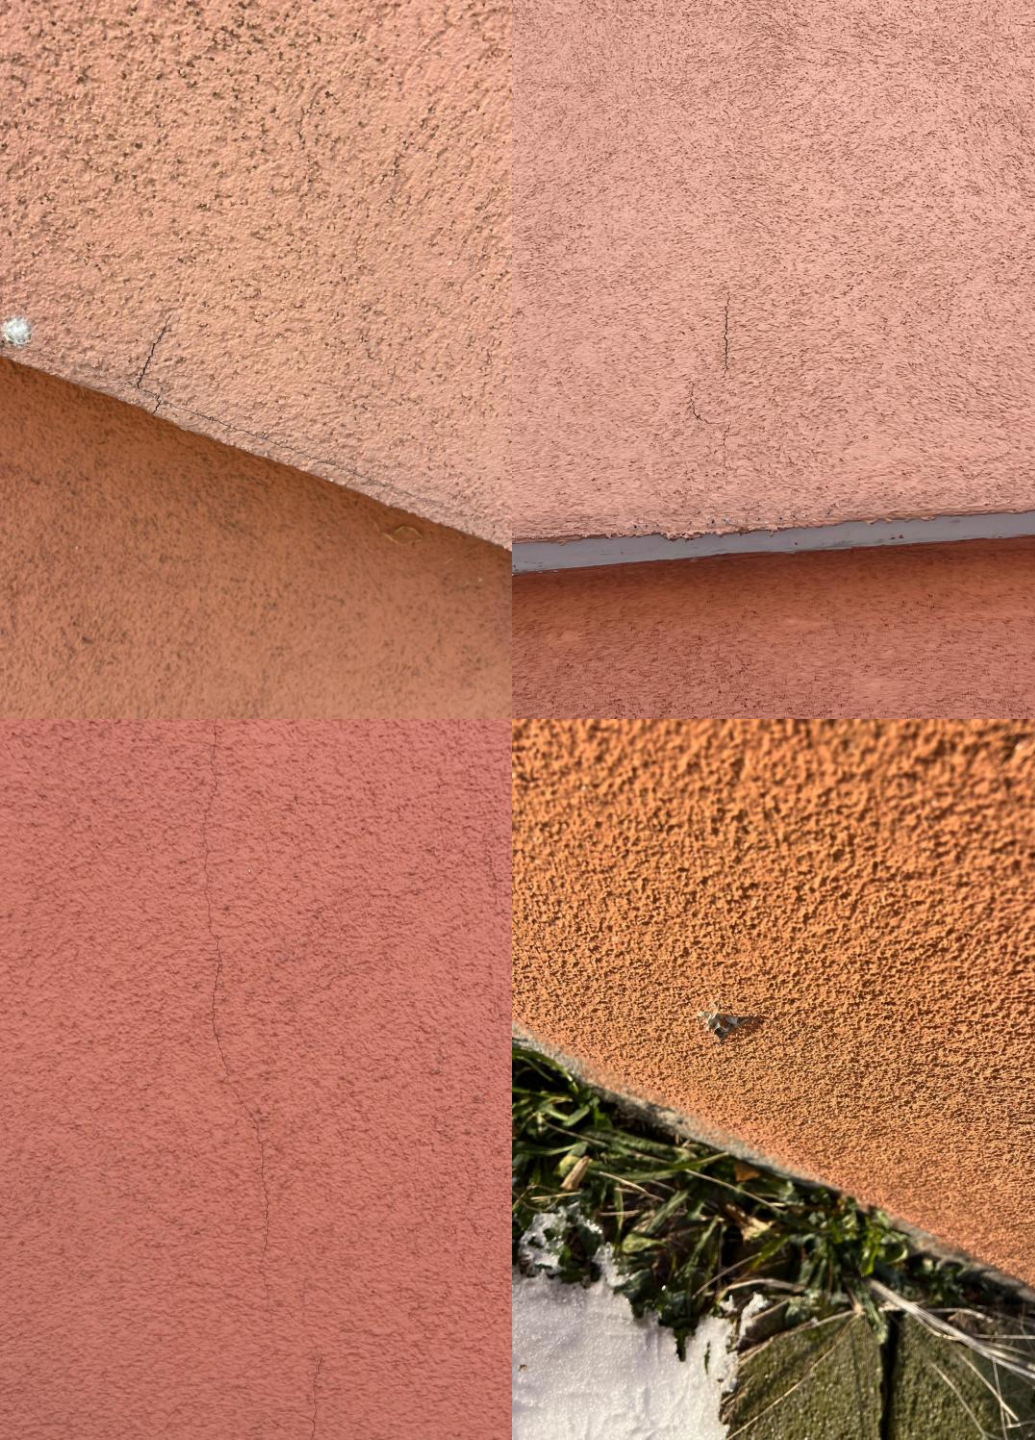
## Vlasové trhliny a praskliny v omítce

Na ploše fasády i v rozích byly identifikovány svislé i nepravidelné trhliny.

**Příčina:** Teplotní roztažnost materiálů a degradace pojiva v omítce.

**Riziko:** Těmito prasklinami proniká srážková do konstrukce. V zimním období v prasklinách zamrzá, zvětšuje svůj objem a tím trhliny dále rozšiřuje. Hrozí postupné odlupování kusů omítky.

Mechanické vyspravení trhlin speciálním tmelem s vláknem, přetmelení parapetů a výměna větracích mřížek.

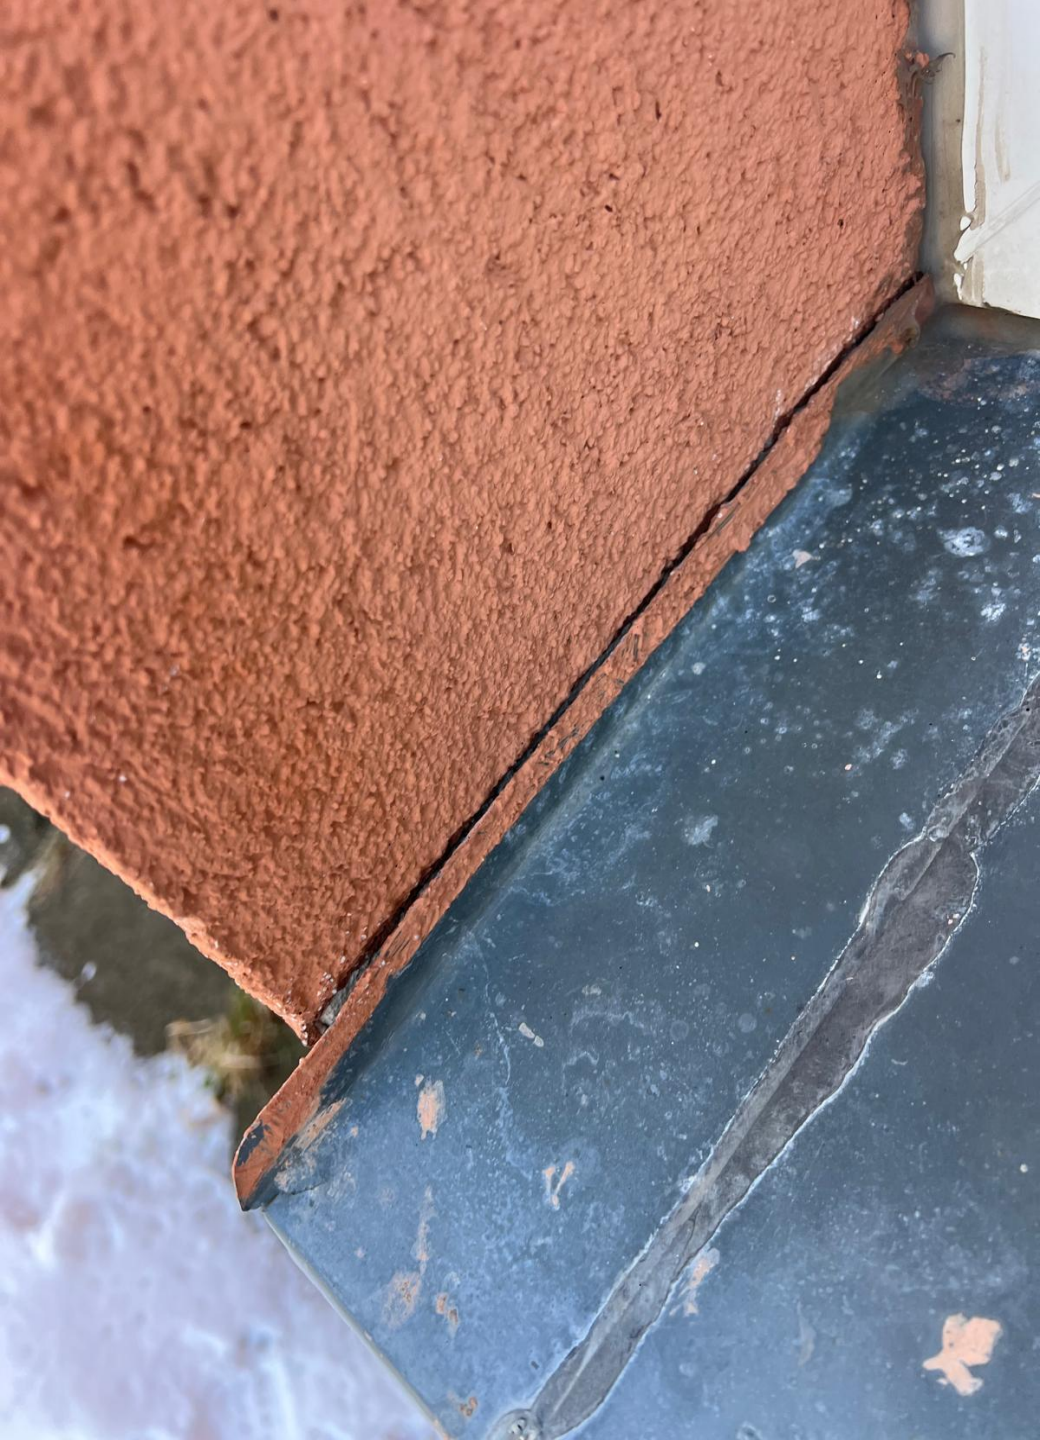
## Detaily a klempířské prvky

U venkovních parapetů dochází k odtržení tmelů a vzniku spár mezi parapetem a ostěním. Dále jsou degradované nebo zanesené větrací mřížky.

**Příčina:** Teplotní roztažnost materiálů a usazování nečistot.

**Riziko:** Zatékání vody v oblasti oken může vést k tvorbě plísní v interiérech bytů kolem oken.
